# Kivijärven Heitjoen kunnostus 2021 – Kunnostuksen työmaaraaportti

Keski-Suomen kalatalouskeskus ry, Matti Havumäki

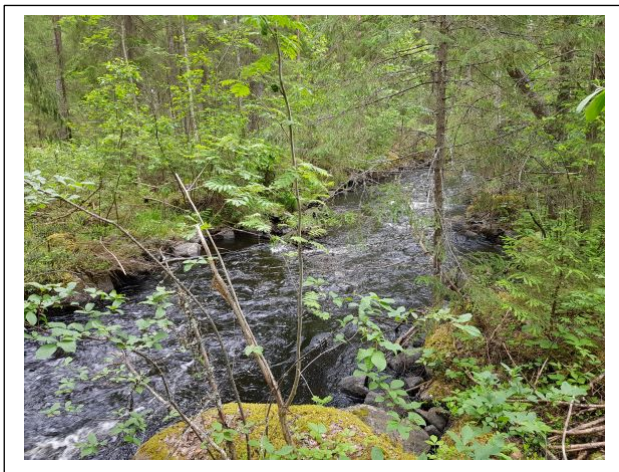
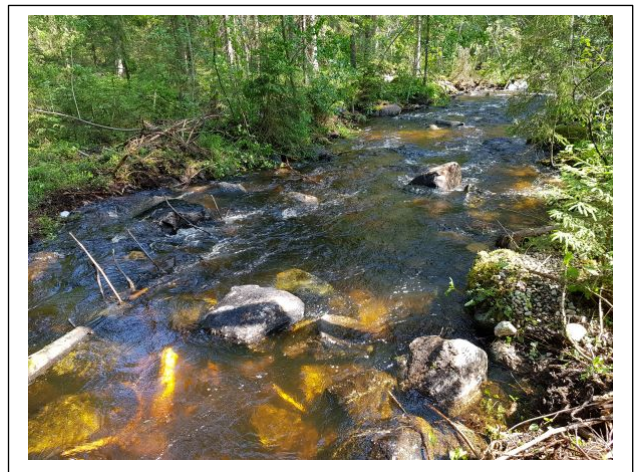
Tamppikoskea kesäkuun tulvavesillä 2021. Vasemmalla lähtötilanne ja oikealla kunnostettua uomaa samasta kohdasta.

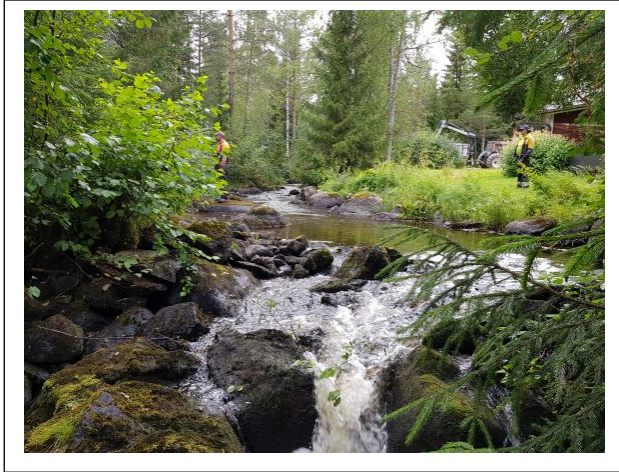
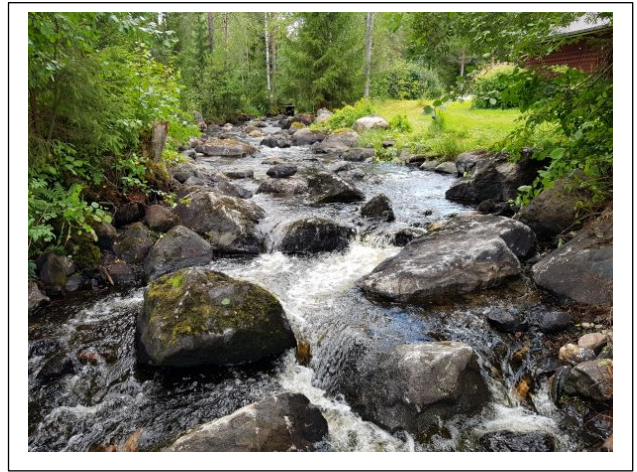
Alamyllynkosken ylemmän kynnyksen kunnostus

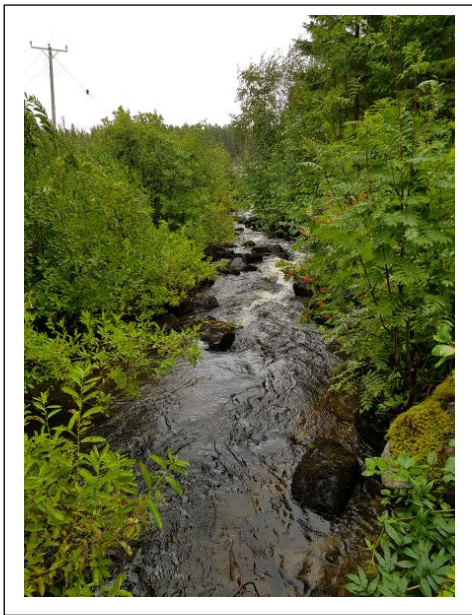
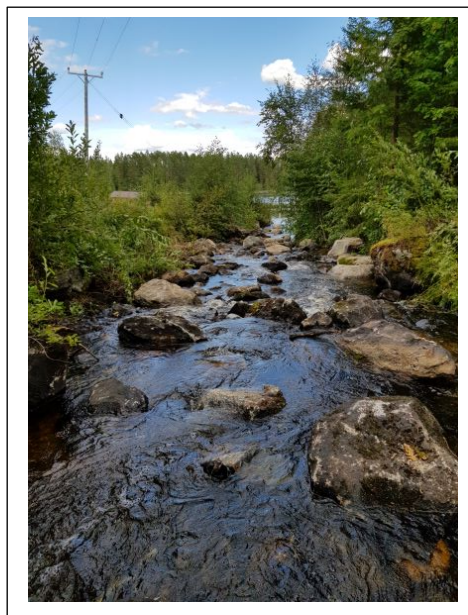
Alamyllynkosken jyrkän osuuden kunnostuksia. Vasemmalla kuva ennen kunnostusta ja oikealla kunnostusten jälkeen.

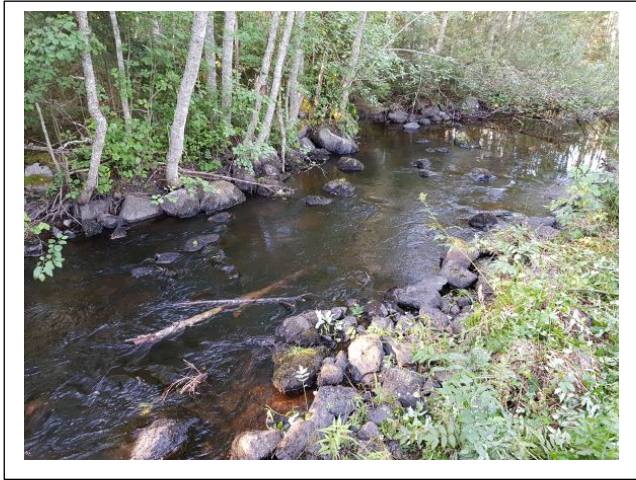
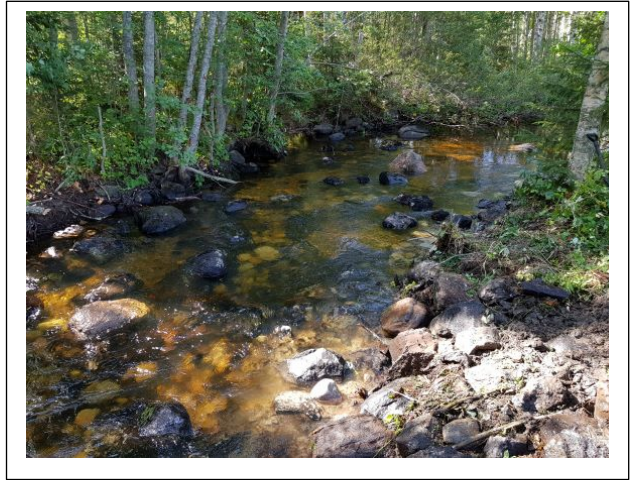
Latokoski on lyhyt virtapaikka Tamppikosken ja Ylämyllynkosken välissä. Perattu virtapaikka oli tukittu suurilla kivillä ja patoaminen oli syövyttänyt joen vastapenkkaa. Kohteelle tehtiin sorastuksia ja lisättiin poikasalueita ja -kivikkoa. Soraa lisättiin myös mutkan jälkeiseen nivaan.

Latokoskeen tehtiin mm. kutupaikkoja.

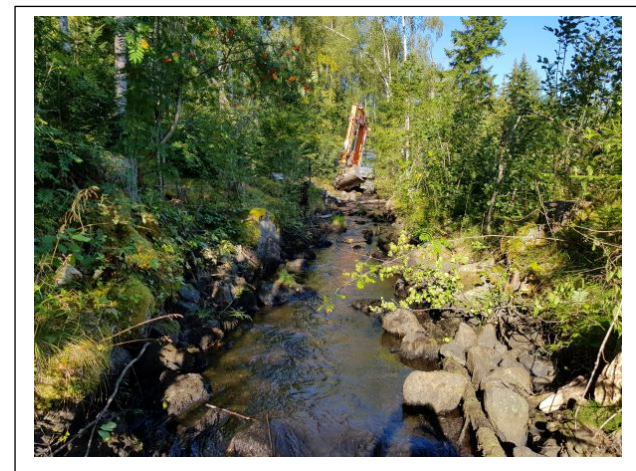
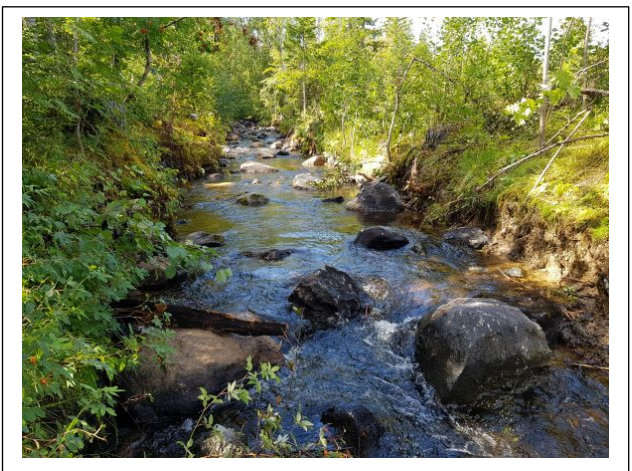
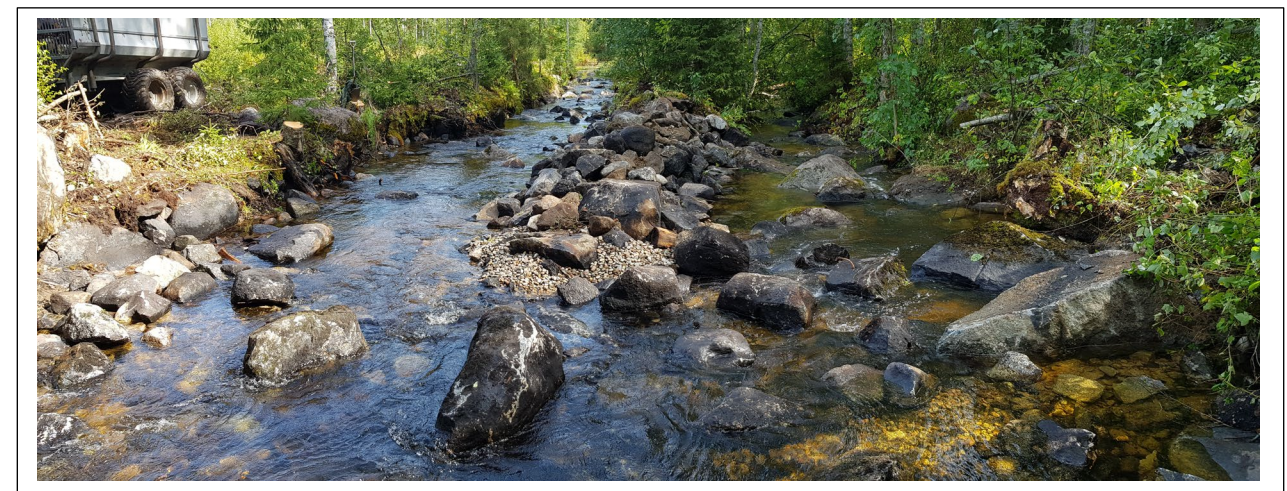
Ylämyllynkoskessa on ollut uittoruuhi ja uoma on oikaistu veden osin virratessa vanhaan uomaan, jota oli syvennetty vesivoimalan alakanavaksi. Perkuupenkere vuoti uittoruuhun puolelta toiseen uoman ja virran jako uomien välillä, vaellusyhteys turvaten, osoittautui suunniteltua työläämmäksi. Kohteen yläosalla on osuus, jota ei tarvinnut kunnostaa. Sama kohta on ollut Ylämyllynkoskessa sähkökoekalastusala. Kosken niskalle tehtiin talkoissa 19.8. laajat kutusorastukset.

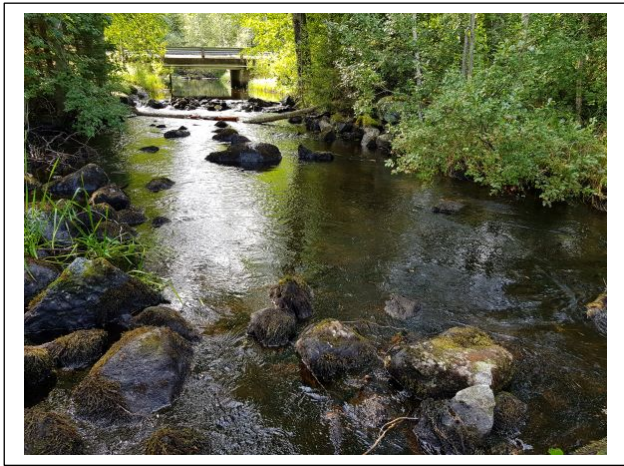
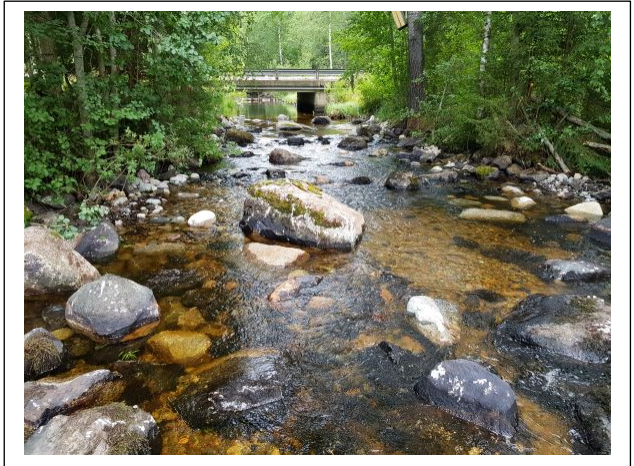
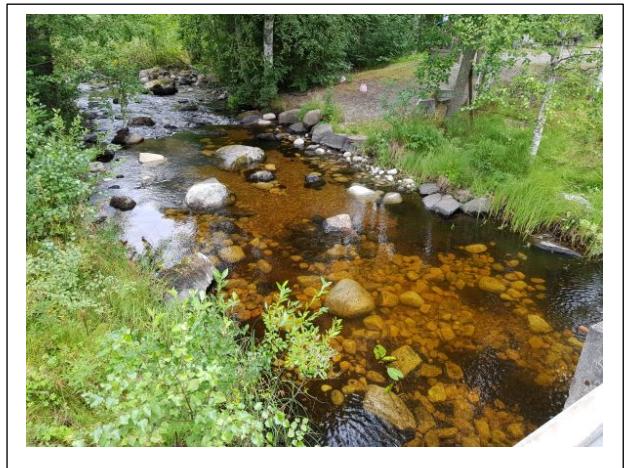
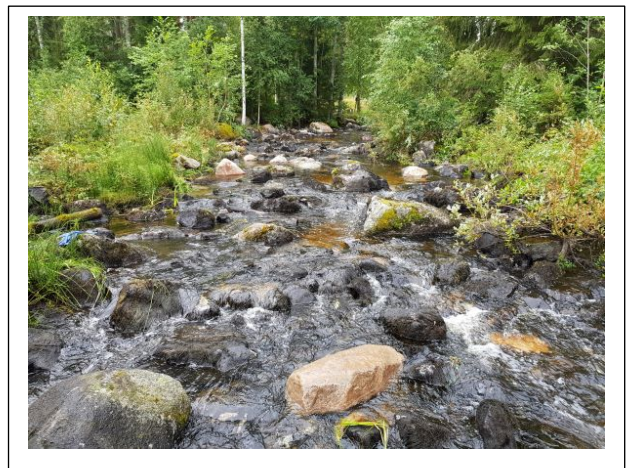
Saarikoskea on perattu tienrakennuksen yhteydessä ja sen yläosa on kokonaan suoristettu uoman oikaisussa. Saarikoskeen on myös rakennettu lähdevesikaivo, jossa vesiputkea ei ole kaivettu uomaan vaan se on peitetty käsin tehdyn kivipadon alle. Alivirtaamalla pato muodosti vaellusesteen.

Yllä kuvapari Saarikoskesta ennen kunnostusta ja kunnostuksen jälkeen. Alla kuvattuna sorastuksia ja pohja kiveyksiä Saarikoskessa sekä kosken alaosa kunnostuksen jälkeen.

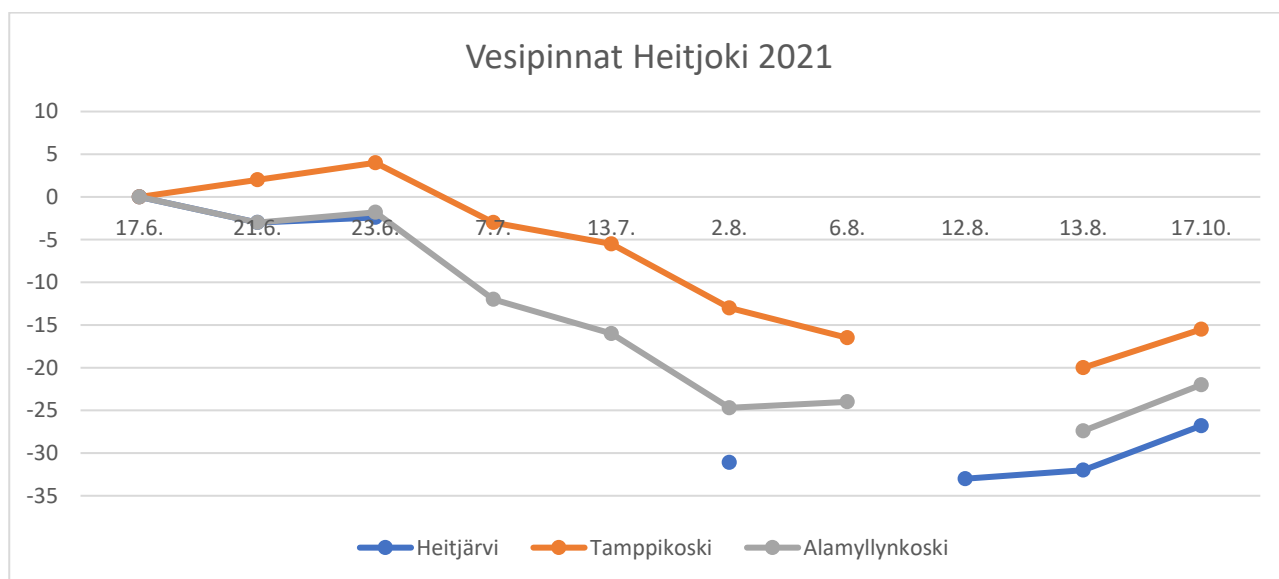
Heitjoen vesipintojen seuranta 2021. Lähtötaso 17.6. jolloin virtaama oli tulvakorkeudessa. Kunnostukset aloitettu Tamppikoskessa 17.6. Alamyllynkoskessa kunnostukset aloitettiin 2.8. ja Heitjärven luusuakoskessa 12.8.
